場面観察シート 更生園

第2支援グループ ひまわりA棟（女性寮）

わかば寮（男性寮）

コミュニケーション調査実施日 2008年10月23日～24日

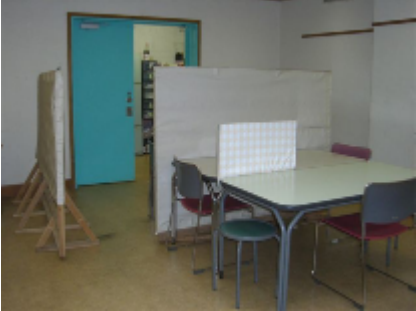
<p>ベニヤやダンボールでテーブルが仕切られた食堂</p>
	<p><b>わかば寮</b></p>	<ul style="list-style-type: none"> <li>食事前後、利用者個別の複数薬剤を一包化し、2名の職員が薬剤名、効能を読み上げてから封を切り、利用者の口に直接投薬、水を飲んだ後に口の中を見て、飲み込んだことを確認していた。</li> <li>知的な障がいを持っているが、集団生活における生活訓練の結果、食器の下膳等、様々なことが自分でできるようになっていることに感心させられた。</li> <li>利用者の食堂間仕切壁が、ダンボール下地をビニールクロスで内装している所がある。これは、防災上、不燃材に切り替えることが望まれる。</li> </ul>

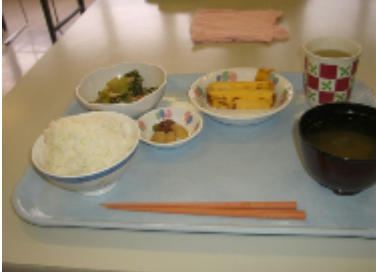
<p>調査日の朝食 米飯、味噌汁、玉子焼き、野菜の煮浸し、煮豆、茶</p>

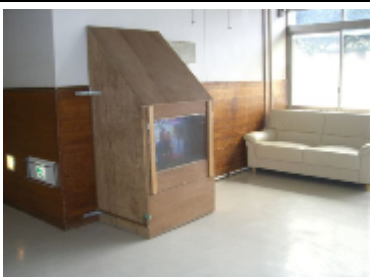
<p>談話室のテレビ・破壊防止のため、ベニヤ板で周囲を囲っている</p>

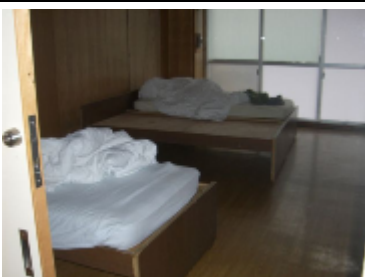
<p>居室・危険防止のため、居室にはベッド以外のものは置かれていない。</p>

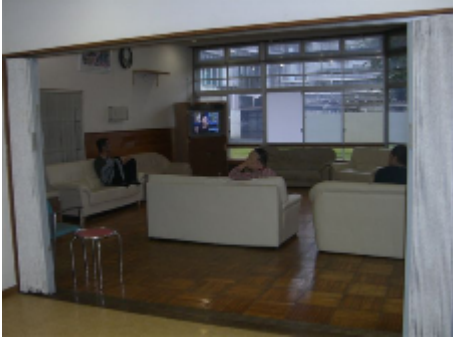
<p style="text-align: center;">談話室</p> <p>事故防止のため、カーテンは無く、窓は強化プラスチックである</p>

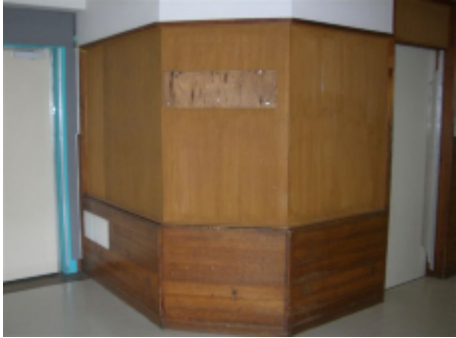
<p style="text-align: center;">職員詰め所</p> <p>窓ガラスを板で覆い、見えないようにしている。</p>
<p><b>就寝起床</b></p>	<p>ひまわりA棟</p>	<ul style="list-style-type: none"> <li>夜勤の職員は一人。利用者は全員自室にいる。夜勤は2時間ごとに各部屋を見回る。昨夜は静かだったとのこと。調査員が入って、緊張したためか、日中もふだんよりゆったりしていたとのことである。</li> <li>利用者の中に一人だけ、カセットテープを聞いて静かにしていることができる人がいる。7時ごろ利用者が二人起きてきたが、居間には出てこなくて、洗面所前の廊下やソファで自由になっている。</li> <li>無理に起こさないで、起きた人から洗面し、朝食を待つ。</li> </ul>	
<p><b>職員の接遇</b></p>	<p>ひまわりA棟・わかば寮</p>	<ul style="list-style-type: none"> <li>行動障がい者の寮であり、コミュニケーションが難しい利用者ばかりだが、職員の言葉遣いは非常に丁寧で、人格を尊重している様子が感じられた。利用者の方は、苗字か名前のどちらかをさん付けで呼んでいる。</li> <li>職員は利用者が暴力的な行為をしても、声を荒げたり、叱ったりすることなく、落ち着いて対応している。</li> <li>職員は利用者全員を見守りつつ、特に注意が必要な利用者からも目を離さない。大変な集中力だと感じた。</li> <li>行動障がいの人たちではあるが、他害となる行為はそれほど多く見受けられなかった。これは職員が利用者に対し、優しく接していることが反映していると感じた。</li> </ul>

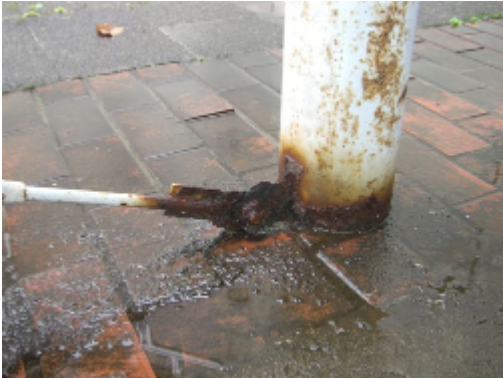
<p><b>建物について</b></p>	<p><b>全体的に</b></p>	<ul style="list-style-type: none"> <li>木製の壁には、利用者の頭突きや蹴りによる孔開きがあり、そこをベニヤ板で補修してある。通常ラッパビスと呼ばれるプラスターボード用ビスでベニヤ(3ミリ程度の薄いもの)を固定しているため、殆どのビス頭が3ミリ~5ミリ浮き上がっており、またビス打ち感覚も600~900ミリと乱打ちで、ベニヤそのものが浮き上がって危険である。</li> <li>ベニヤは厚さ9ミリ以上、ビスは通称コンパネビスと呼ばれる、ベニヤ板に食いこむビスを使うのがよいと思われる。またビス打ち間隔も、ベニヤ外周は200ミリ、中央300ミリで固定、ビスの打ち込みすぎには、ビス孔のパテ処理も望まれる。</li> <li>行動障がい者寮では、木製の戸枠、通路の出隅が利用者に齧られ、原型をとどめない状態になっている。コーナー部分をアルミアングル等の金属でカバーすれば補強されるが、入居者の歯を傷めてしまうので、検討が必要である。</li> <li>行動障がい者向けの作業室は耐震構造からほど遠い建物で、補修不能の状態(耐震壁が無い、コンクリート等使用部材が粗悪)である。また他寮にはあるスプリンクラーも無く、利用者の作業隔壁が、ベニヤ板等可燃材で仕切られている。築後30~40年余の古い棟では、コンセント・スイッチからの発火も懸念される。作業の間仕切り壁は、不燃材に切り替えることが望まれる。</li> <li>全般的に利用者の居住区画、作業室、隣接する空間は全て不燃材に切り替えることが必要と思われる。</li> <li>スプリンクラーの無い居住区画、作業室、隣接する空間に、スプリンクラーの設置が必要と思われる。</li> <li>各寮を往来する鉄骨製通路の壁ブレース(筋交い)のガセットプレート(柱に取り付けた金具)が地上に接し、または埋没しているため、プレートの腐食が顕著で、柱自体も地中に埋め込まれた状態で、柱下部の腐食が見られる。プレートの付け替え、柱ベース設置等、大事に至る前の処理が望まれる。</li> </ul>

<p>腐食のひどい部分</p>
