第1章

研究の背景と目的

1-1. 長崎県大村市 認知症高齢者グループホーム火災

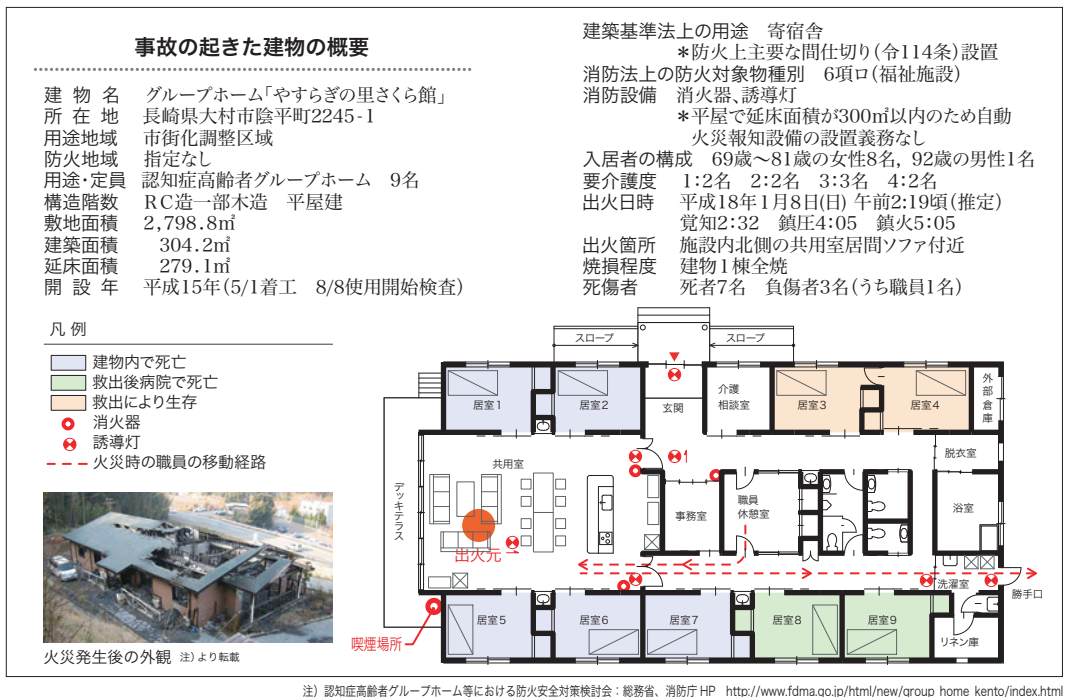
1. 1月8日（日）午前2時19分ごろ、職員休憩室で寝込んでいた女性職員（施設長）がパチパチという音で目が覚め、共用室のドアを開けたところ、ソファなどが燃え、炎が天井に達しているのを発見した。
2. 共用室西側に設置してあった粉末消火器で消火を試みたが消火できず断念し、西側通路を通して南側勝手口の鍵を開け、助けを求めに西側の県道に向かった。
3. 通りかかったトラックを止め、運転手の携帯電話で2時25分に110番通報をした。消防署への通報は警察経由で行われた。
4. 通報後、職員はホームへ戻ったが、建物に進入することができず、倉庫から鋏を持ち出し、駆けつけた機動捜査隊の警察官と協力してペアガラスの窓を割り、居室3、4、8、9から計4名の入居者を救出した。
5. 警察から通報を受けて出動した消防隊は、4名の入居者救出直後の午前2時45分ごろ現地に到着、消火活動を開始したが、火災が最盛期に達しており、500mほど離れた位置にある消火栓からのホース連結に時間をとられ、明け方5時過ぎにようやく鎮火した。
6. 居室1、2、5、7の入居者はそれぞれの居室内にて焼死、居室6の入居者は共用室にて焼死した。救出された4名の入居者は病院に搬送されたが、うち2名は一酸化炭素中毒のため病院にて死亡。職員は火傷による軽症であった。ほとんどの入居者が居室内で亡くなっていることから、逃げる間もなく一酸化炭素中毒で意識を失い、焼死したものと推測される。
7. 一部の施設では、入居者が開けられないような施錠をするところもあるようだが、ここでの施錠状況については、聞き取りした範囲ではわからなかった。
8. 火元は共用室のソファまたは付近のゴミ箱であり、共用室でガラス製灰皿の破片及びライターの残存物が発見されたことからタバコによる失火またはライターによる着火の可能性が考えられる。その後の燃焼実験によれば、タバコによる失火も考えられるが可能性は低く、ライターによる着火の可能性が高いと推察されている。なお、施設内は禁煙であるが、共用室外部のデッキでの喫煙は認められており、喫煙習慣のある入居者は2名いた。

図表 1-1 長崎県大村市 認知症高齢者グループホーム火災の概要（医療福祉建築 155号より転載）

火災の概要は右頁に示す通りです。多くの要因が重なって大惨事になったと推察されており、指摘される要因としては以下のようなものがあげられています。火気管理が適切でなかった、火災発生後の職員の対応が適切ではなかった、職員の仮眠場所が適切でなかった、避難訓練が実施されていなかった、消防署への通報に時間がかかった、火元と考えられるソファが防災加工品ではなかった、居室の窓が腰窓であった、火災報知設備がなかった、スプリンクラーが設置されていなかった、住宅地から離れた立地であったため近隣の協力が得られなかった、消防水利（公設消火栓）までの距離が遠かった、などです。

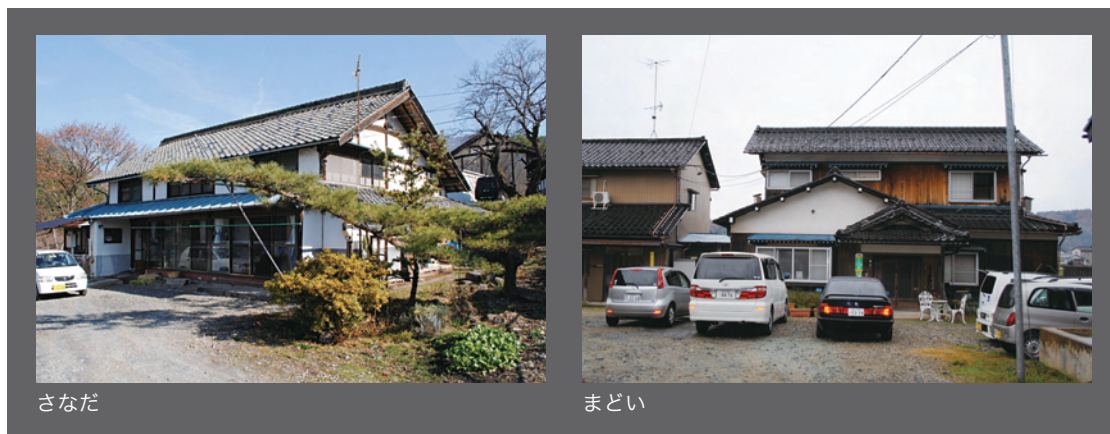
図表 1-2 民家改修型の認知症高齢者グループホーム
