転倒・転落の発生件数と発生時間帯の関係 (n=115)

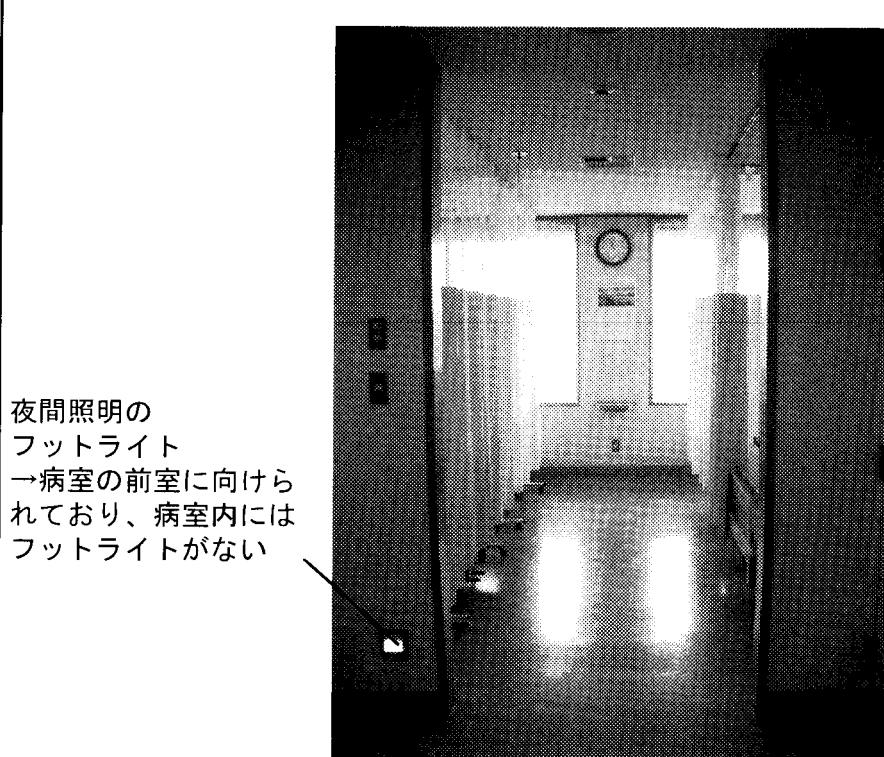
夜間照明の  
フットライト  
→病室の前室に向けら  
れており、病室内には  
フットライトがない

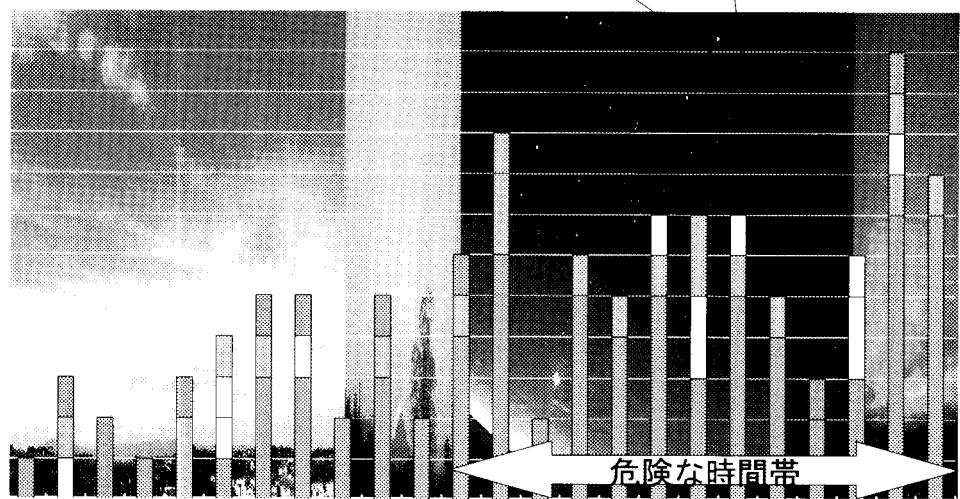
夜から早朝の時間帯に (19:00~7:00)  
発生した件数は全体の71% (82/115)  
その多くが病室内（特にベッドまわり）で発生している

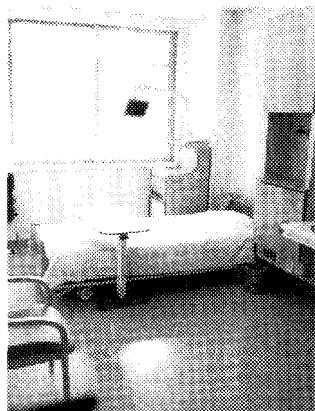
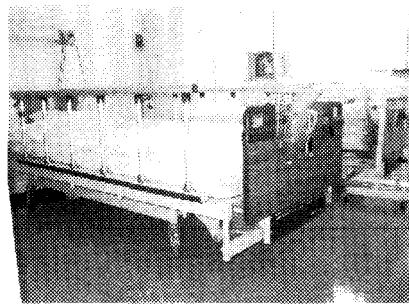
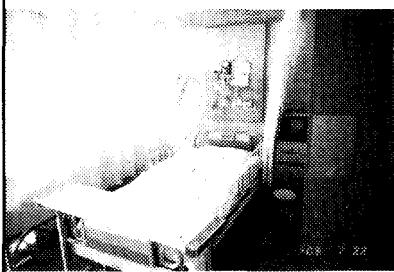
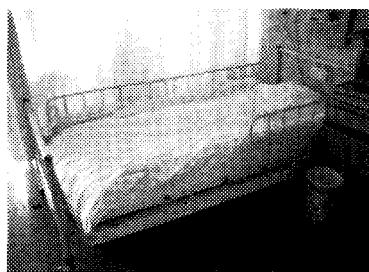
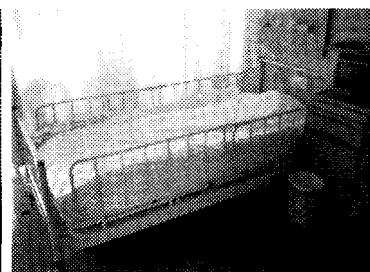
### 現場で行われていた対策1：ベッドサイドレール

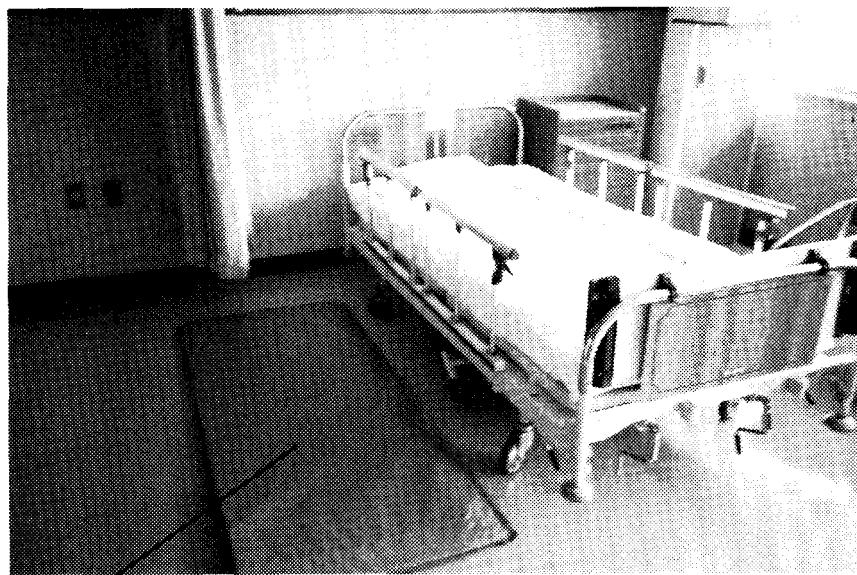
### 現場で行われていた対策2：衝撃吸收

衝撃吸收マット

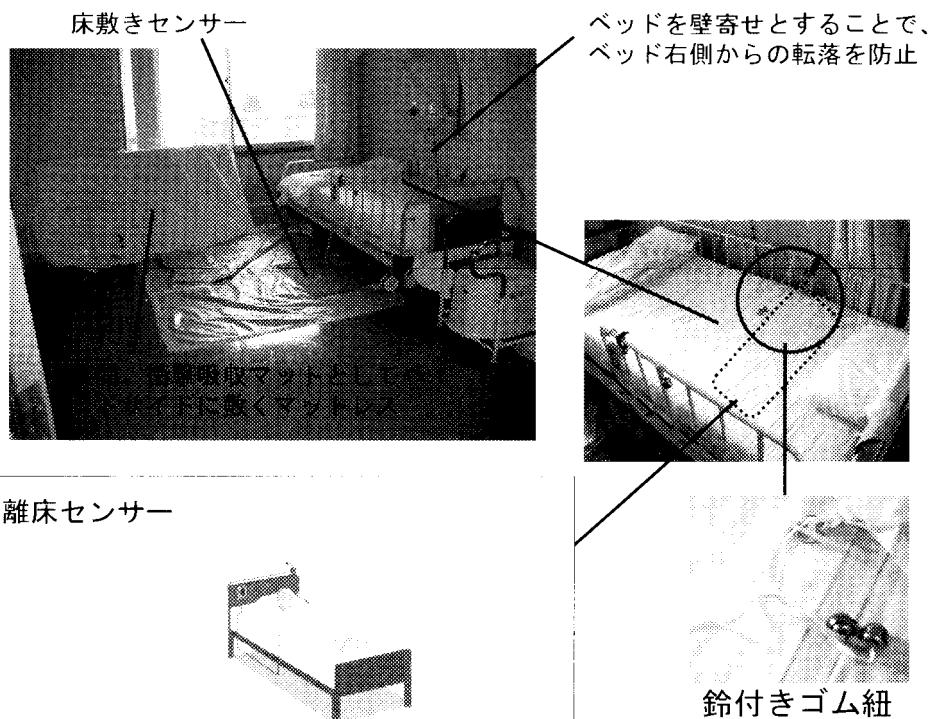
### 現場で行われていた対策3：センサー

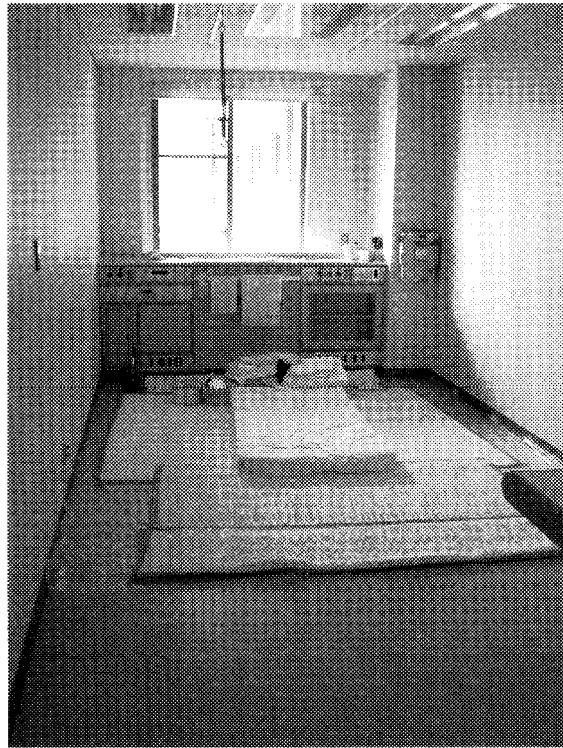
### 現場で行われていた対策4：ベッド放棄
